Notat vedr. kystbeskyttelse Helligsø Drag

Juli
2020

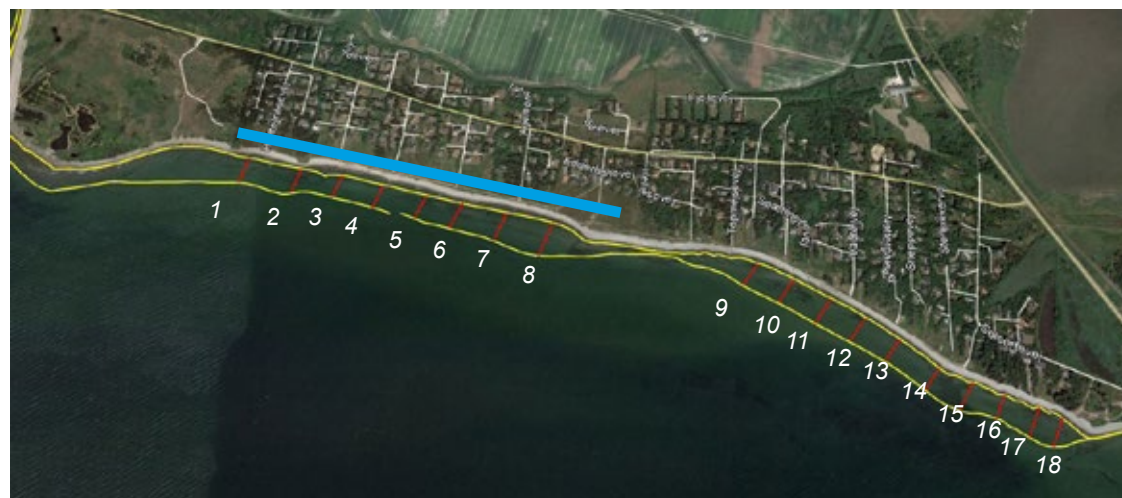
Den årlige erosionsrate imellem 1882 og 2005 er ud fra analysen 0,58 m i gennemsnit pr år ud for projektstrækningen.

Figur nr. 1 viser kystlinjetilbagerykningen imellem 1882 og 2005 ud for projektstrækning (blå streg) og naboarealer i sommerhusområdet ved Helligsø Drag

Imellem 1882 og 2005			
Målepunkt	Kystlinje tilbagerykning	Erosions rate pr. år	Samlet erosion på delstrækninger
1	69,13	0,55304	
2	71,32	0,57056	
3	62,08	0,49664	
4	66,69	0,53352	
5	67	0,536	
6	73	0,584	
7	82,26	0,65808	
8	94,6	0,7568	0,58608
9	72,69	0,58152	
10	79,53	0,63624	
11	79,32	0,63456	
12	77,01	0,61608	
13	71,2	0,5696	
14	67,79	0,54232	
15	75,5	0,604	
16	59,74	0,47792	
17	76,8	0,6144	
18	73	0,584	0,586064

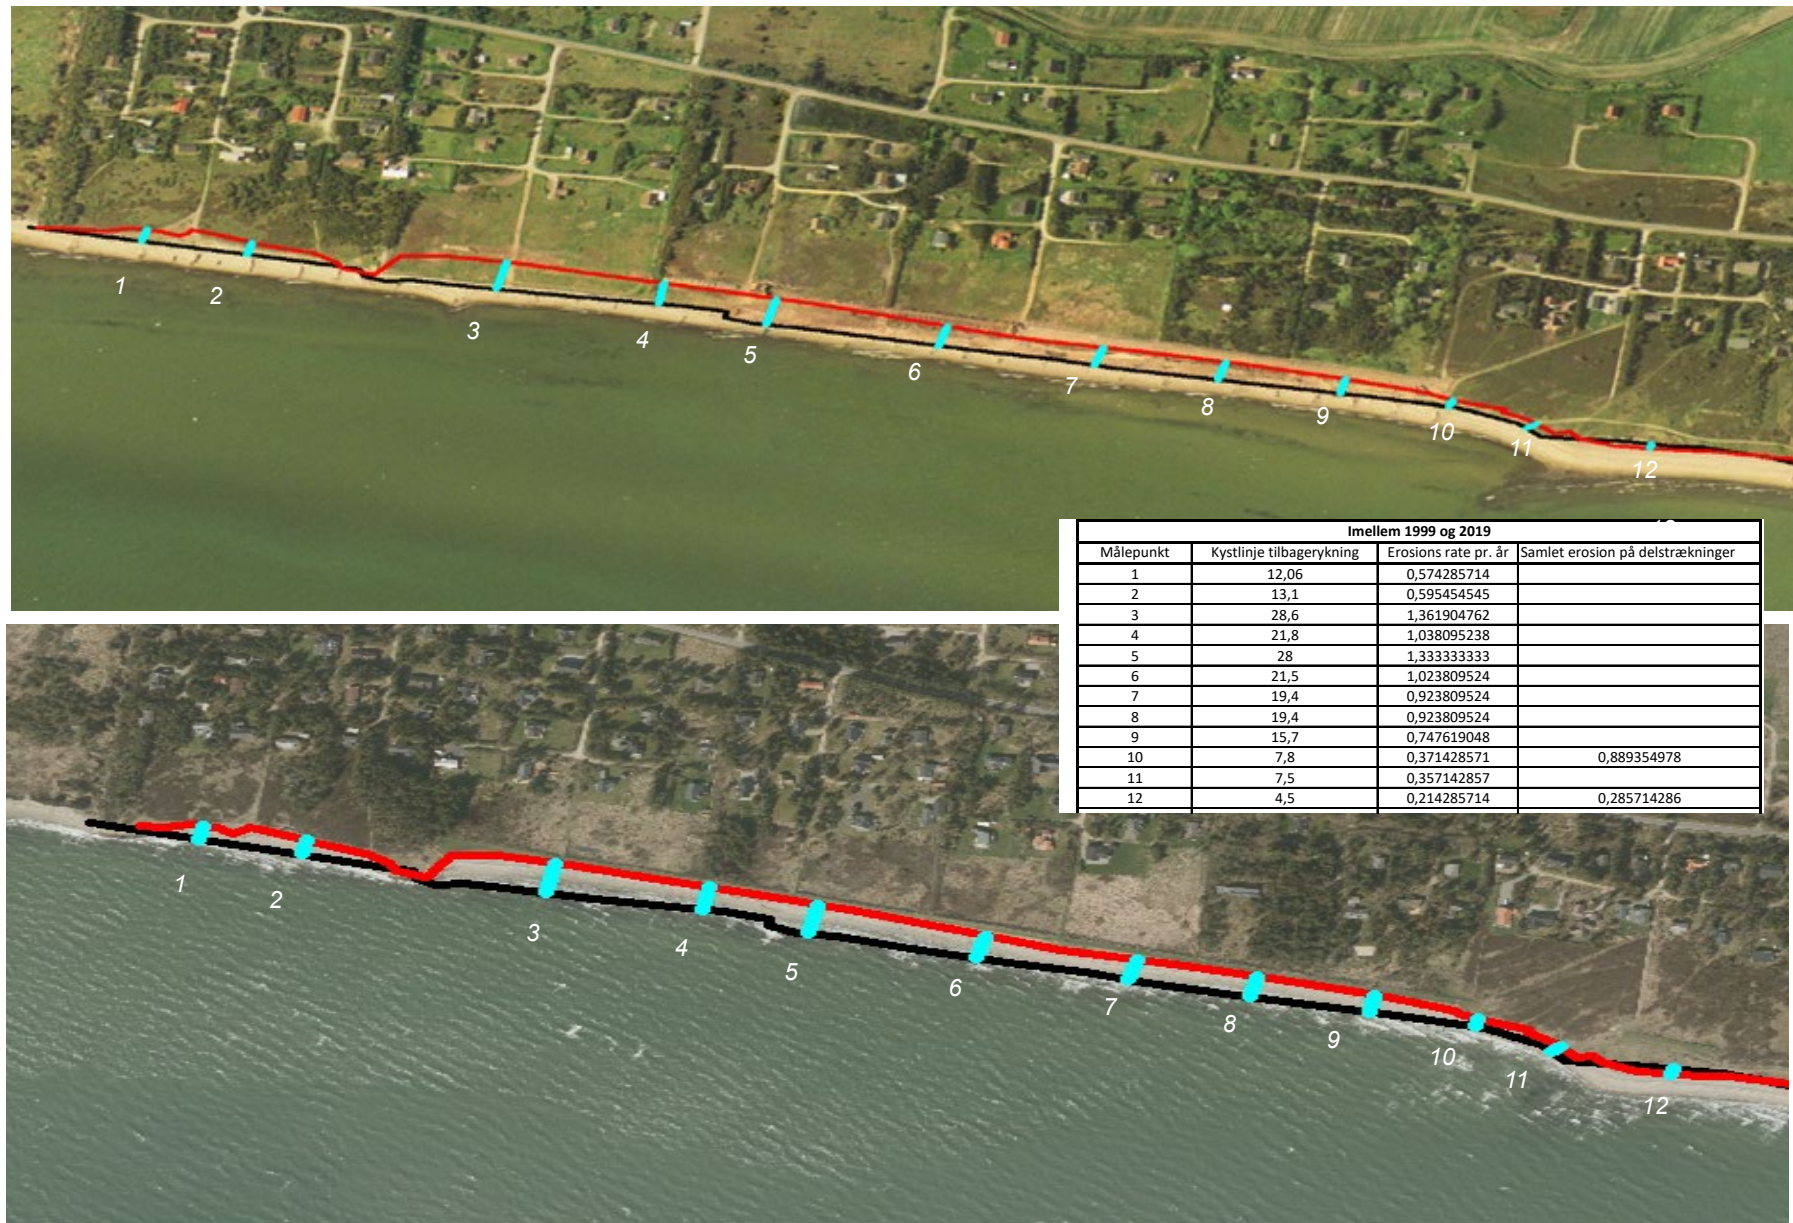
Den årlige erosionsrate ud fra ortofoto analyse imellem 1999 og 2019 varierer imellem 0,21 m og 1,33 m pr. år og med en gennemsnitlig erosionsrate på 0,89 m for den samlede kyststrækning.

Figur nr. 3 viser erosion på strækningen, sort er kystkræntlinjen i 1999 og rød kystkræntlinjen i 2019.

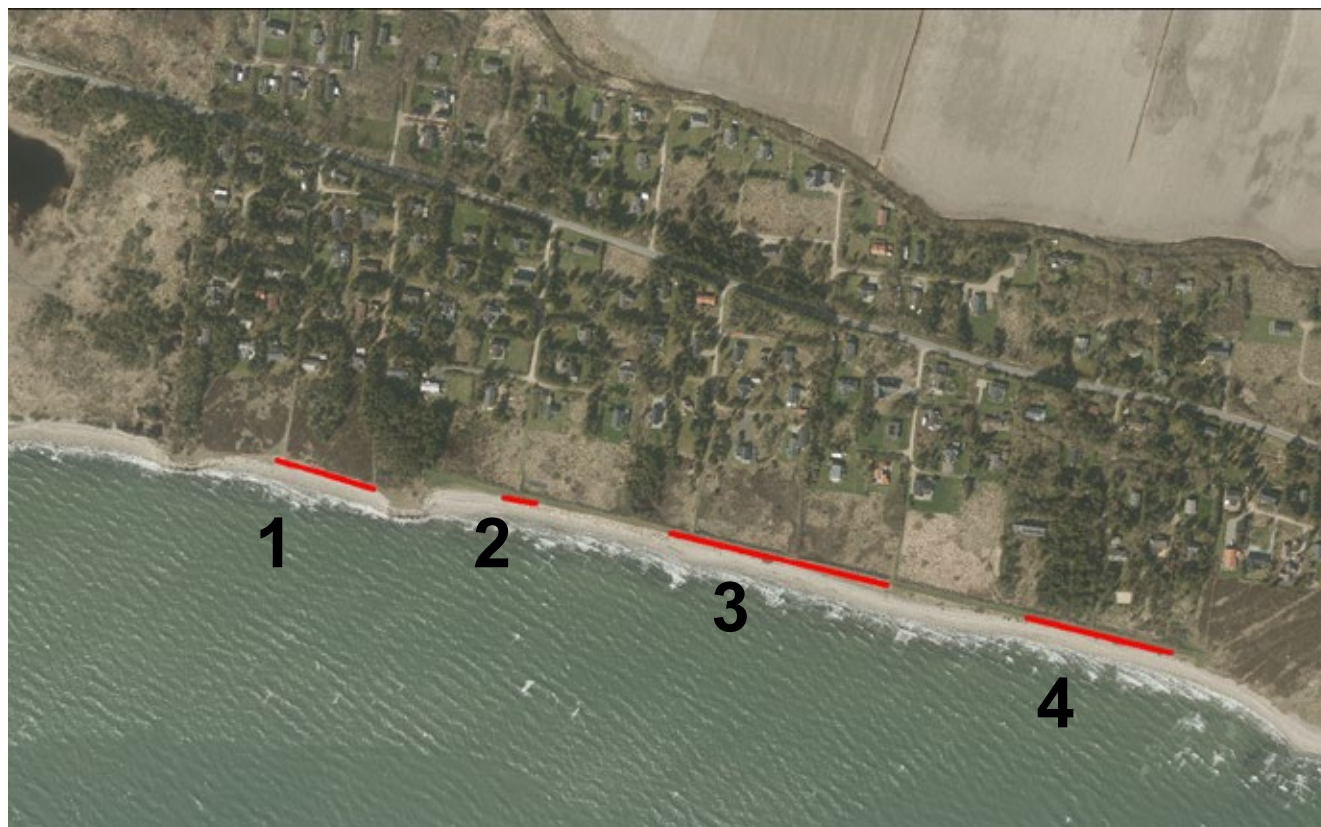
Figur nr. 4 viser strækning med akut erosion. Bestemmelse af strækninger, der pt. er udsat for akut erosion er bestemt ud fra besigtigelse af strækning og fotos fra strækningen. I figur nr. 5 er der en henvisning til fotos i bilag, hvor der er akut erosion.

Figur nr. 4 viser strækninger med akut erosion

Strækning	Foto nr. i bilag
1	3-4
2	5-6
3	7-8
4	10-13

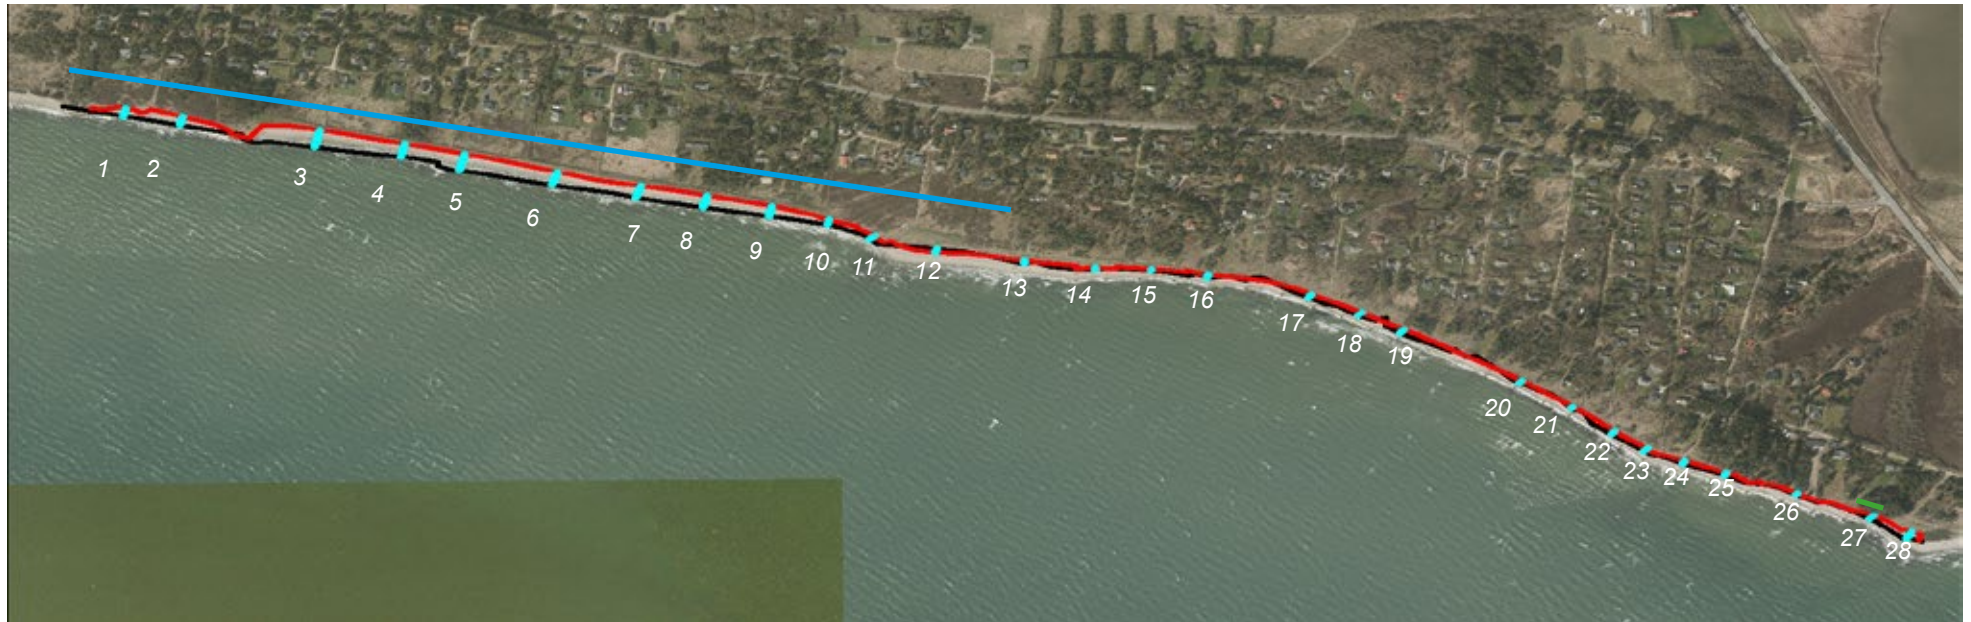
Figur nr. 6 viser kystudvikling imellem 1999 (sort) og 2019 (rød) på ortofoto fra 2019. Blå steg viser projektstrækning

Imellem 1999 og 2019			
Målepunkt	Kystlinje tilbagerykning	Erosions rate pr. år	Samlet erosion på delstrækninger
1	12,06	0,574285714	
2	13,1	0,595454545	
3	28,6	1,361904762	
4	21,8	1,038095238	
5	28	1,333333333	
6	21,5	1,023809524	
7	19,4	0,923809524	
8	19,4	0,923809524	
9	15,7	0,747619048	
10	7,8	0,371428571	0,889354978
11	7,5	0,357142857	
12	4,5	0,214285714	0,285714286
13	4,5	0,214285714	
14	2	0,095238095	
15	2,4	0,114285714	
16	4,5	0,214285714	0,141269841
17	5,1	0,242857143	
18	5,4	0,257142857	
19	6,9	0,328571429	0,276190476
20	3,8	0,180952381	
21	2,4	0,114285714	
22	5,8	0,276190476	
23	4,6	0,219047619	
24	4,8	0,228571429	
25	3,7	0,176190476	0,199206349
26	1,7	0,080952381	
27	6,8	0,323809524	
28	12,1	0,576190476	0,326984127

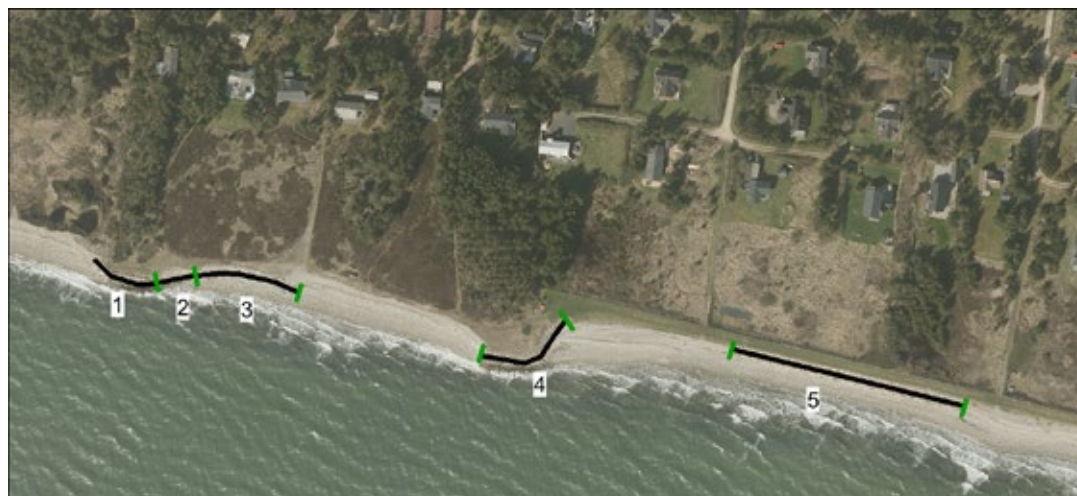
Eksisterende stenkastning fremgår af figur nr. 8. Vurdering af stenkastning med henvisning til fotos af stenkastningen fremgår af figur. nr. 9. Konklusionen af vurderinger er, at stenkastningerne på strækningerne 2,3 og 5 bør ligges om.

Figur nr. 8 viser eksisterende stenkastninger på strækningen

Strækning	Foto i bilag	Stenstørrelse	Beregnet anbefalet stenstørrelse	Vurdering
1	15,16	40-70 cm	30 - 100 cm	Stenkastning ok
2	17,18	Øverst 10-25 Nederst 50-70	30 - 100 cm	Ikke to dækstenslag, fiberdug synlig, for små sten øverst. Bør lægges om
3	19,20	10-25 cm	30 - 100 cm	Ikke to dækstenslag, for små sten. Bør lægges om
4	21,22	40-70 cm	30 - 100 cm	Stenkastning ok
5	23,24	Øverst 20-40 Nederst 50-70	30 - 100 cm	Ikke to dækstenslag, fiberdug synlig, for små sten øverst. Bør lægges om

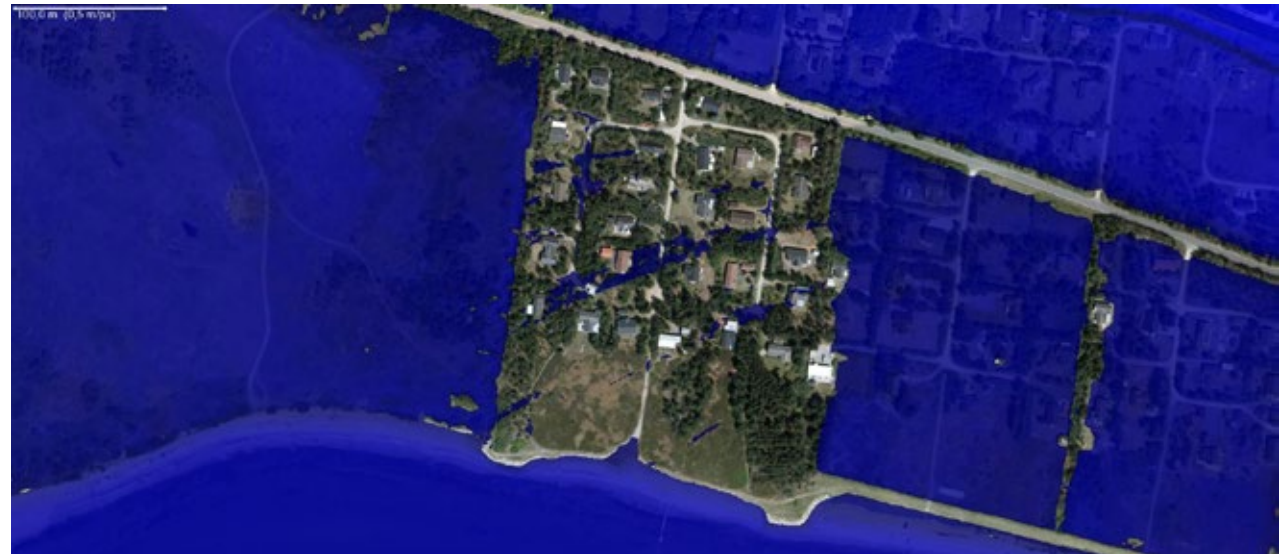
Ved en vandstand på 2,0 m over dvr90 ses der ikke oversvømmet areal som følge af vandstanden, jf. figur nr. 10. Oversvømmelse som følge af bølgeoverskyl fra den sydvendte strand vurderes at kunne være en sandsynlig hændelse ved en lang kraftig storm. Således er der lavet en modelberegning af Rambøll i 2004 der viser, at en 10 års storm vil give en bølgehøjde på 0,9 m ud for Helligsø Drag, hvilket vil give en bølgeoverskyl på ca. 20 cm.

Figur nr. 10 viser oversvømmet areal ved en vandstand på 2,0 m over dvr90

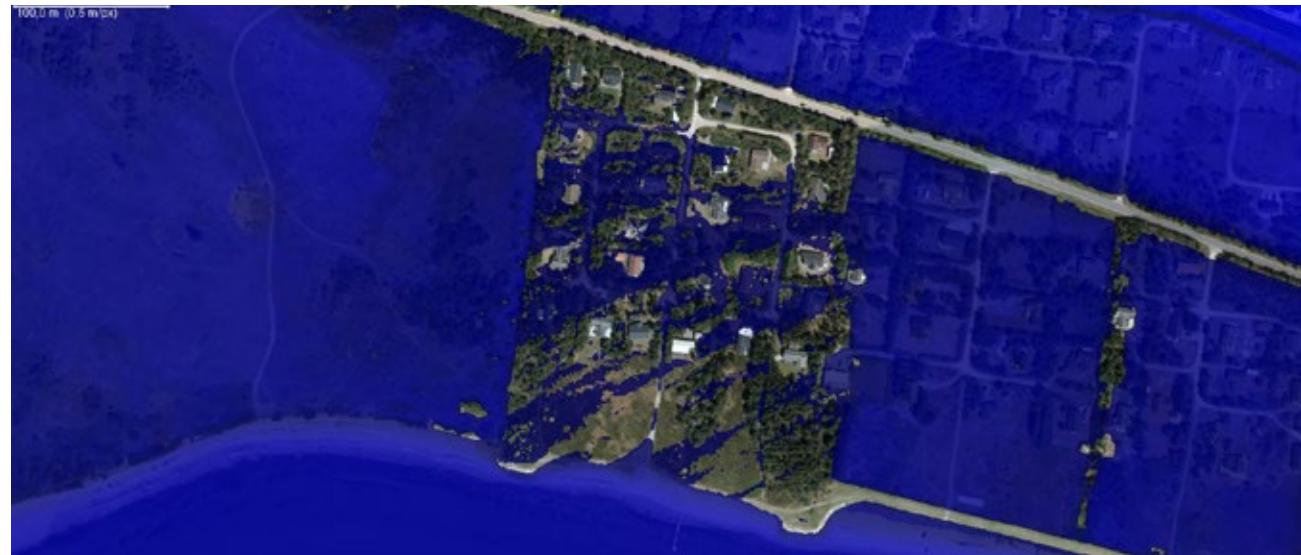
Ved en vandstand på 2,2 over dvr90 ses risiko for oversvømmelse både fra syd og vest, jf. figur nr. 11.

Figur nr. 11 viser oversvømmet areal ved en vandstand på 2,2 m over dvr90

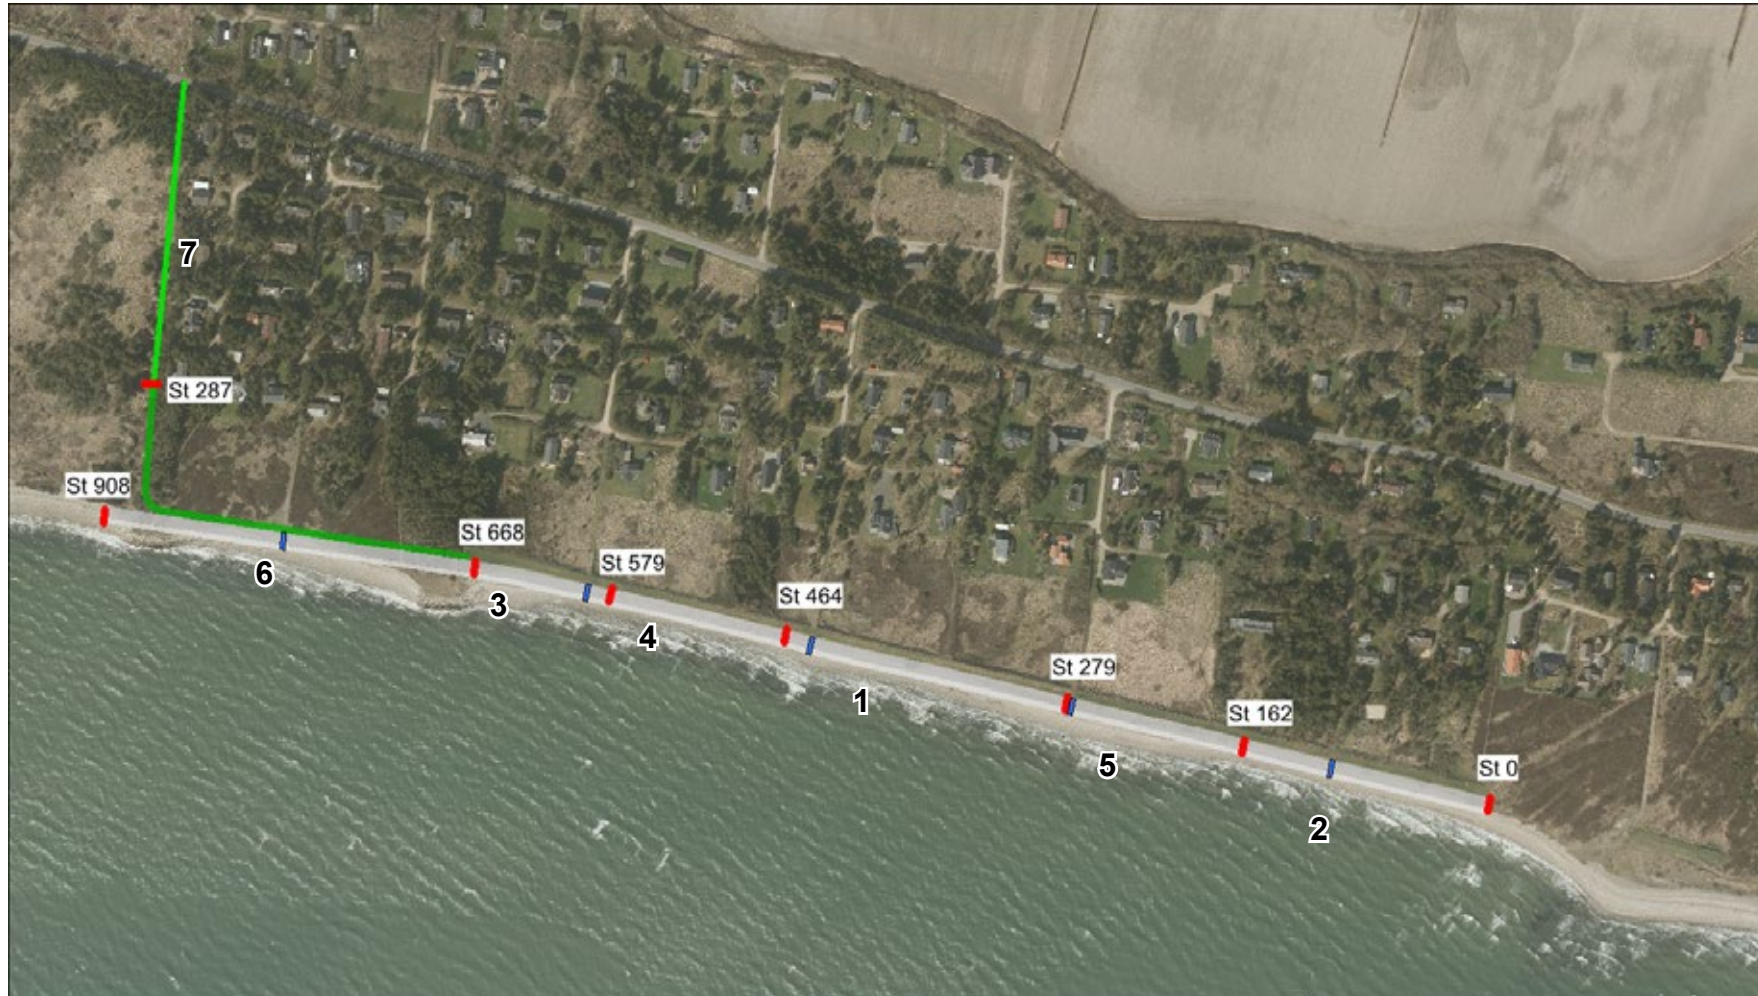
Figur nr. 14 viser etapeinddelingen, Etape 1: nr 1,2,3,4 og 5. Etape 2: 6 Etape 3: 7, blå viser nedgange

1. 185 m stenkastrning ifh til dimensioneret stenkastrning jf. afsnit nr. 6.
2. ca. 162 m stenkastrning ifh til dimensioneret stenkastrning jf. afsnit nr. 6.
3. ca 89 m stenkastrning ifh til dimensioneret stenkastrning jf. afsnit 6.
4. Omlægning af 115 m stenkastrning ifh. til dimensioneret stenkastrning jf. afsnit nr. 6.
5. ca. 110 m stenkastrning ifh til dimensioneret stenkastrning jf. afsnit nr. 6.

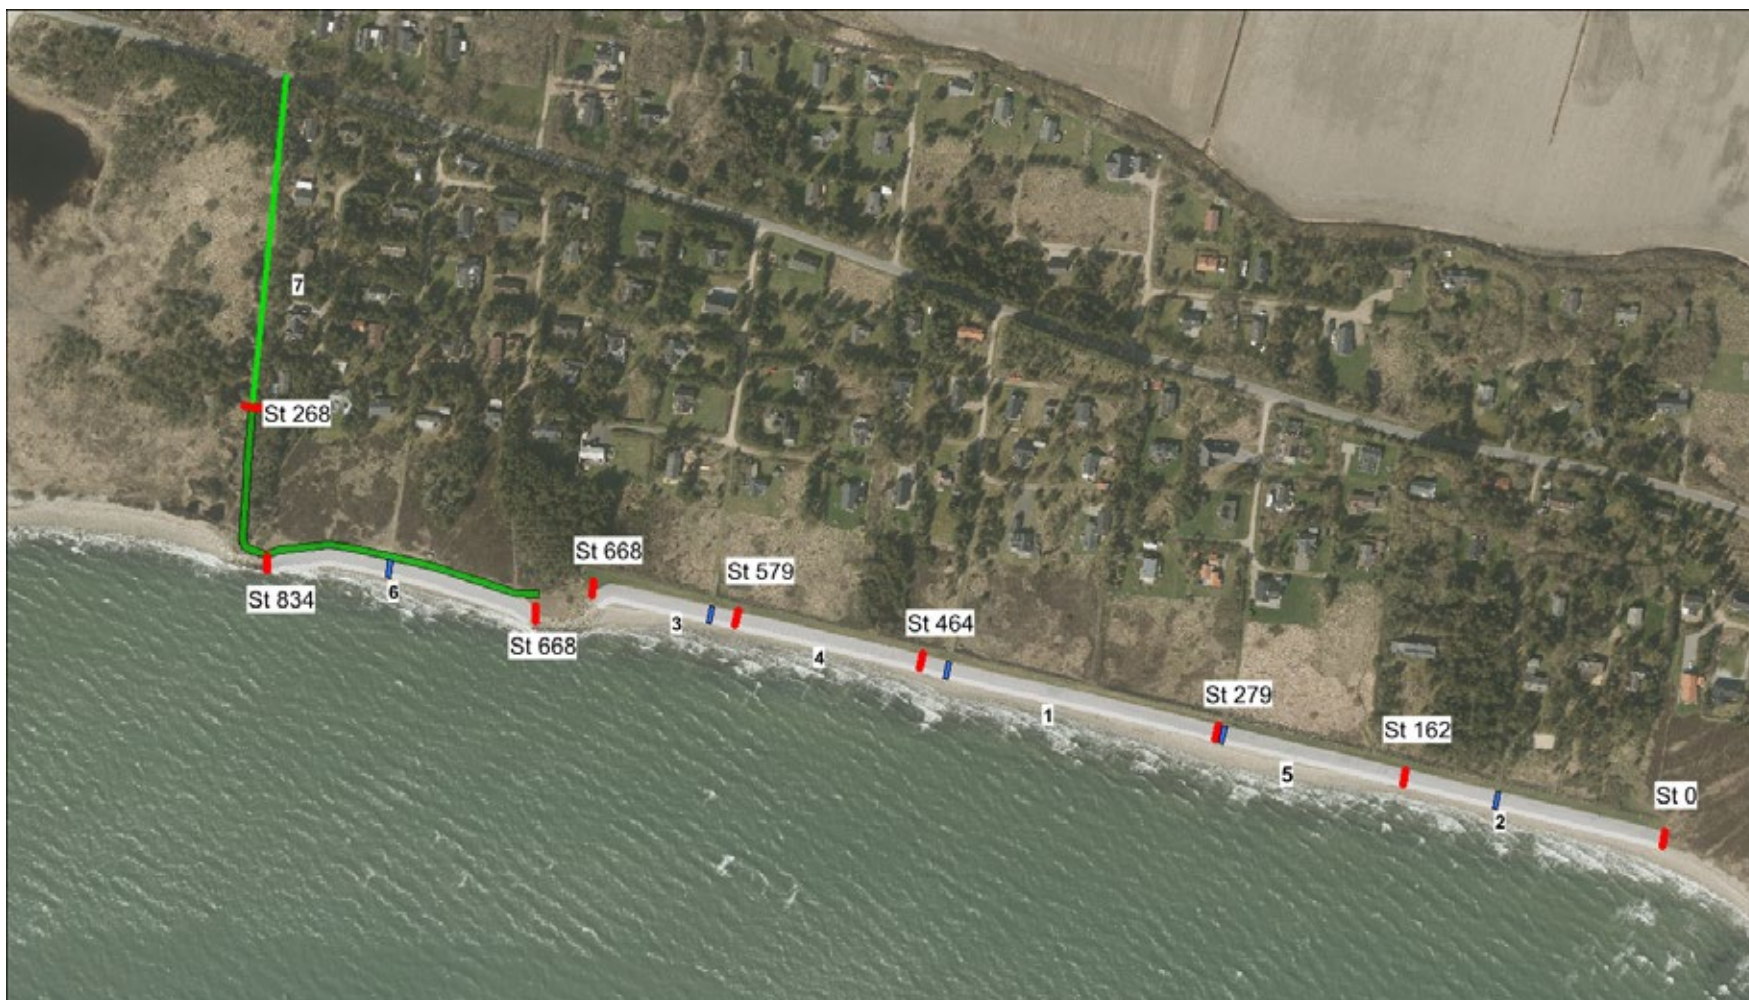
Figur nr. 14 viser etapeinddelingen , Etape 1: nr 1,2,3,4 og 5. Alternativ Etape 2: 6 og 7. Etape 3: 7, blå viser nedgange

6a. ca. 287 meter dige etableret til kote 2,6 m over dvr90 jf afsnit 5. ca. 240 m stenkastrning ifh til dimensioneret stenkastrning men tilpasset terræn. Høfdekonstruktioner fjernes.

6b. 268 meter dige etableret til kote 2,6 m over dvr90 jf afsnit 5. 166 m stenkastrning ifh til dimensioneret stenkastrning.

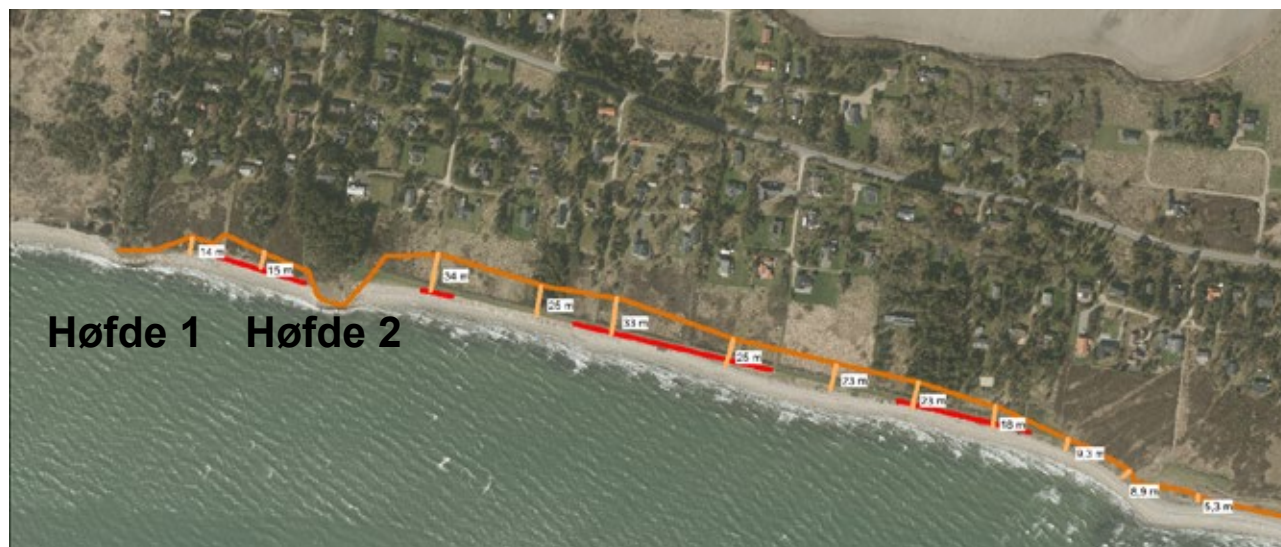
I figur nr. 20 er vist et scenarie med forventet kysttilbagerykning 25 år ud i fremtiden, såfremt der ikke kystsikres, baseret på erosionsraterne imellem 1999 og 2019. Der ses et klart behov for kystbeskyttelse.

Figur nr. 20 viser, at på visse strækninger vil stranden være forsvundet inden for 25 år. Ud fra gennemsnits erosionsraten vil tidshorizonten være ca. 20 år, før stranden er forsvundet foran stenkastningen. Det vil være muligt at foretage sandfodring samt evt. etablere høfder for at bibeholde stranden og samtidig sikre stenkastningen.

Figur nr. 20 viser et scenarie for kystudviklingen 25 år ud i fremtiden på projektstrækningen, såfremt der ikke foretages noget (nul scenarier). Rød viser strækninger med akut erosion.
