Notat vedr. kystbeskyttelse Helligsø Drag

Juli
2020

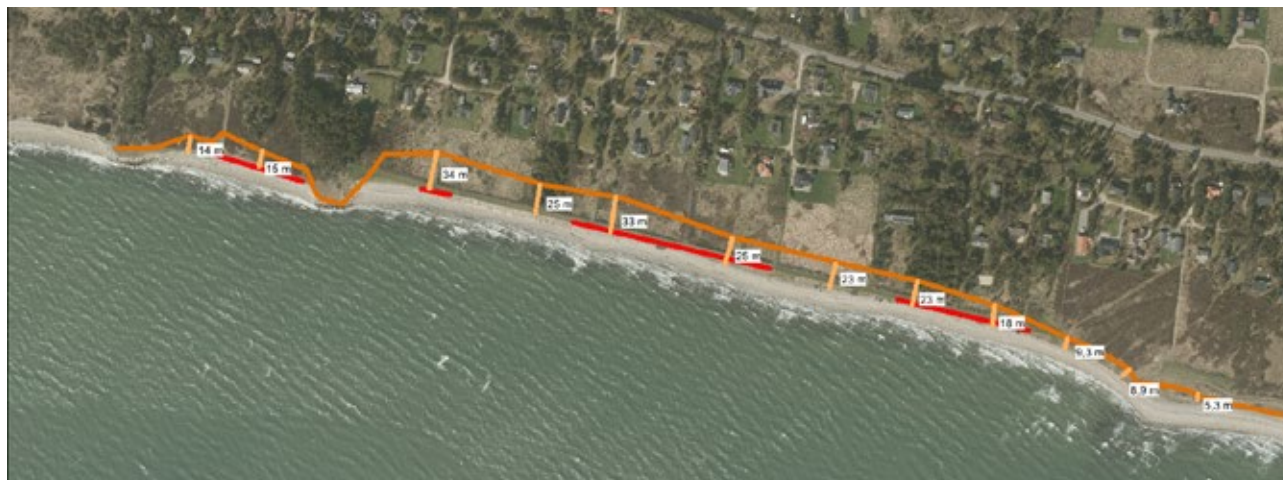
Figur nr. 12 viser 25 års scenariet for kystlinjetilbagerykningen sammen med strækninger med akut erosion.

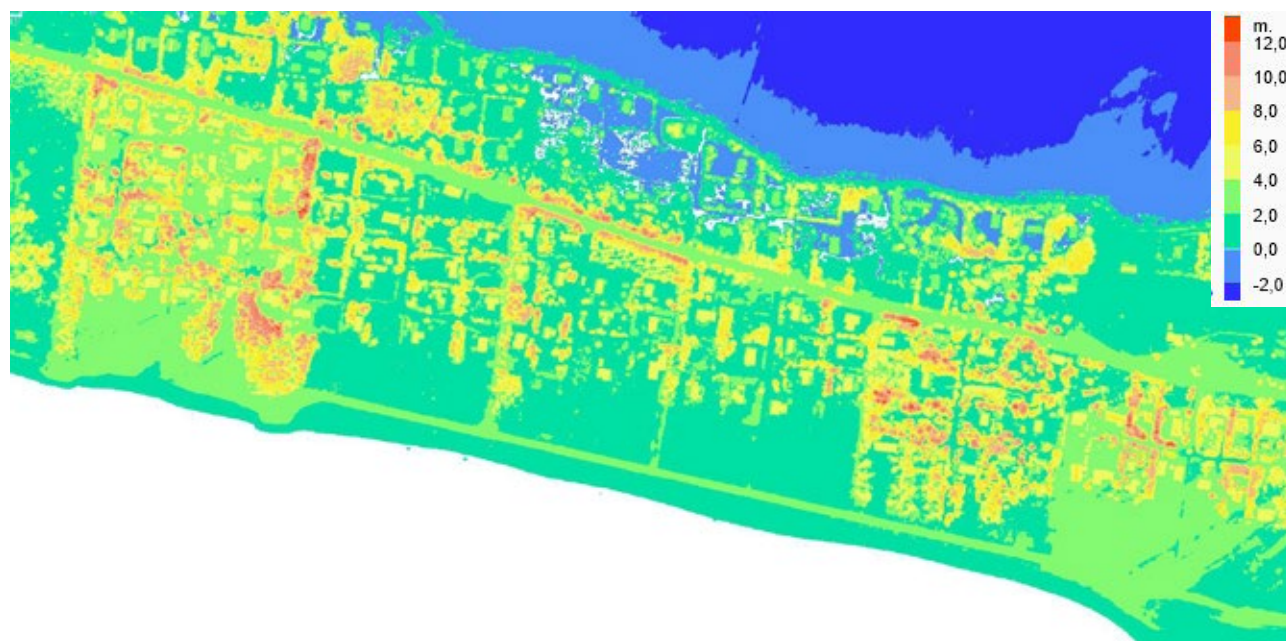
Figur nr. 13 viser terrænkort for området, som også viser, hvor der er størst oversvømmelsesrisiko

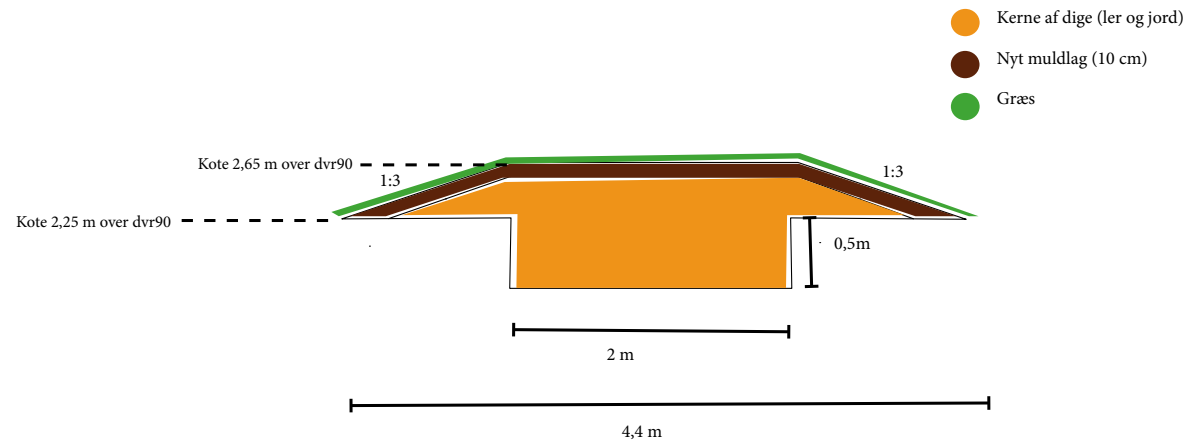
Figur nr. 15 viser forslag til digekonstruktion uden for stenkastning ved Hættemågevej-området.

Kyst-havneviden har lavet anbefaling vedr. udformning af dige i område 6 jf. etapeinddeling ud fra teknisk viden om diger. Skitsetegning kan ses i figur nr. 15.

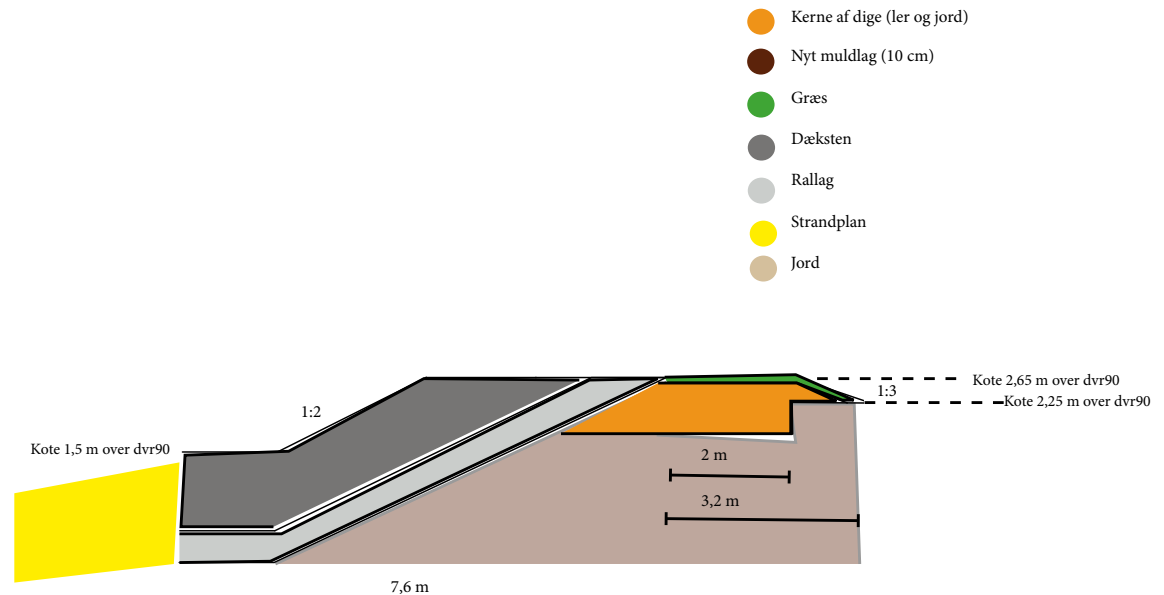
Figur nr. 16 viser synlig del af forslag til dige med stenkastning mod fjord ved Hættemågevej-området. Ud over synlig del vil der være en del gravet ned i erosionssikker dybde jf. figur 17.

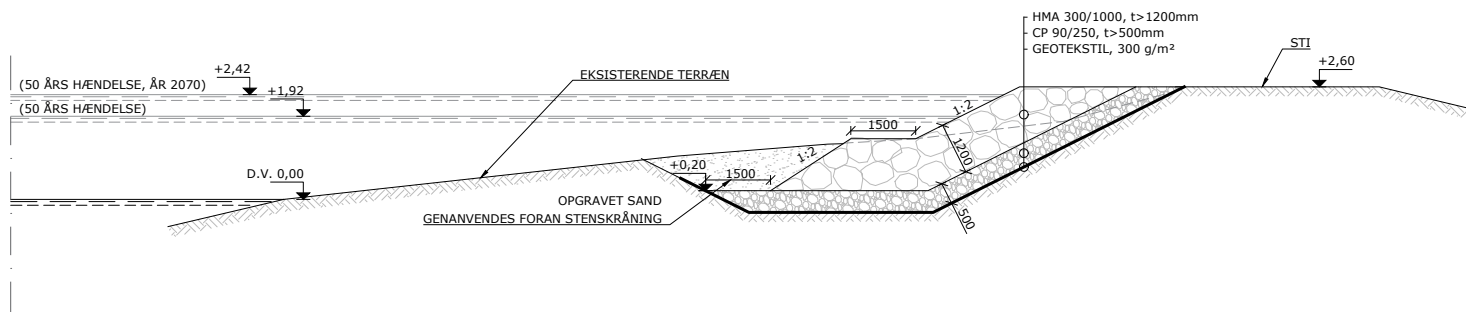
Sag	Kyst-Havneviden, Helligsø Drag, Kystsikring			Tegn. nr.
Emne	Principsnit, Fremtidige forhold			200
Mål	1:100	Sag nr. 19.068	Init. DS/MKG	Dato 2020.04.29

Figur nr. 17 viser forslag til stenskråningkonstruktion på strækningen ved Helligsø Drag

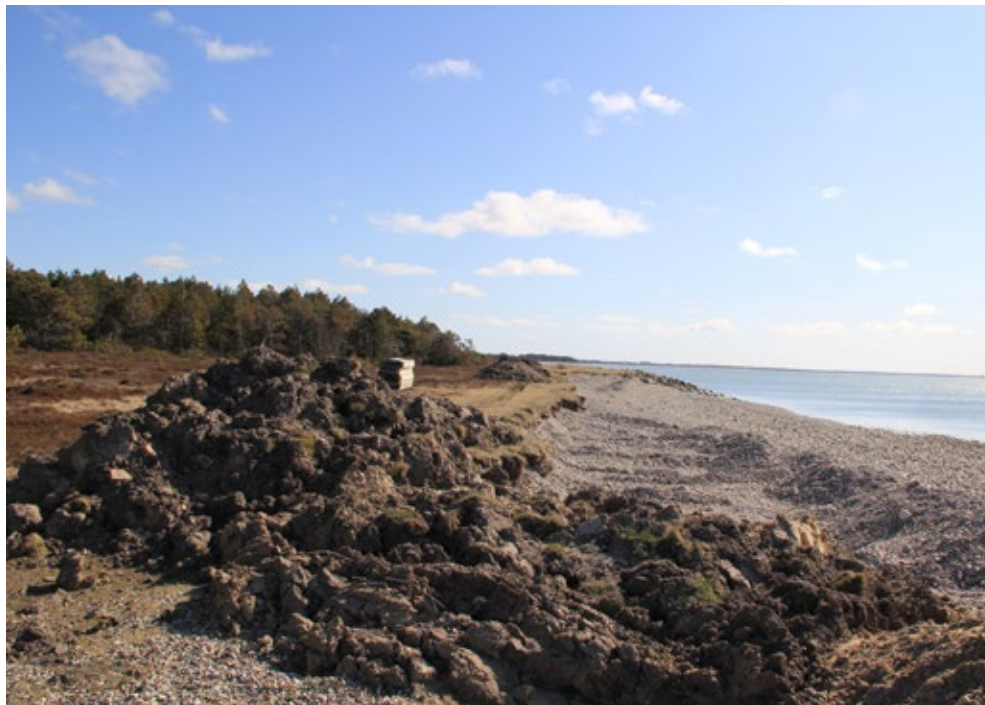
Foto nr. 3 Foto taget af Kyst-havneviden den 29. marts 2020 imellem 11:00 og 11:30

Figur nr. 4 viser strækning med akut erosion. Bestemmelse af strækninger, der pt. er udsat for akut erosion er bestemt ud fra besigtigelse af strækning og fotos fra strækningen. I figur nr. 5 er der en henvisning til fotos i bilag, hvor der er akut erosion.

Strækning	Foto nr. i bilag
1	3-4
2	5-6
3	7-8
4	10-13

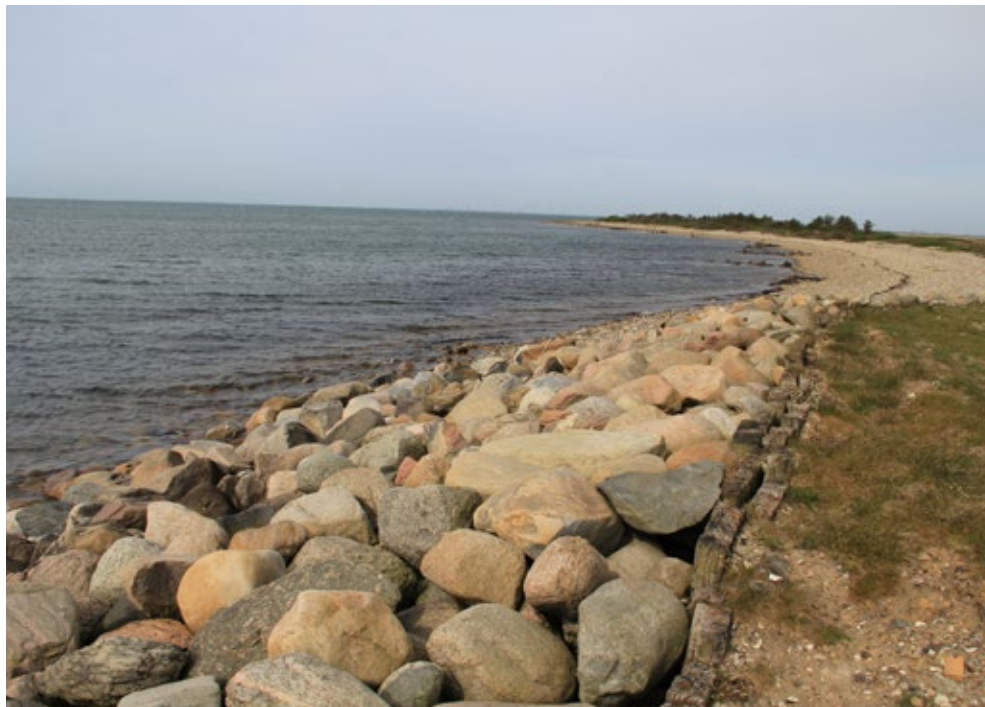
Foto nr. 15 Foto taget af Kyst-havneviden den 27. maj 2020 imellem 9:00 og 10:00

Strækning	Foto i bilag	Stenstørrelse	Beregnet anbefalet stenstørrelse	Vurdering
1	15,16	40-70 cm	30 - 100 cm	Stenkastning ok
2	17,18	Øverst 10-25 Nederst 50-70	30 - 100 cm	Ikke to dækstenslag, fiberdug synlig, for små sten øverst. Bør lægges om
3	19,20	10-25 cm	30 - 100 cm	Ikke to dækstenslag, for små sten. Bør lægges om
4	21,22	40-70 cm	30 - 100 cm	Stenkastning ok
5	23,24	Øverst 20-40 Nederst 50-70	30 - 100 cm	Ikke to dækstenslag, fiberdug synlig, for små sten øverst. Bør lægges om
